TESTOVÁNÍ VLIVU GERMICIDNÍHO ČISTIČE VZDUCHU ATHMOSS-120 OFFICE NA UMĚLE KONTAMINOVANÉ OVZDUŠÍ LABORATOŘE / ZA BĚŽNÉHO PROVOZU

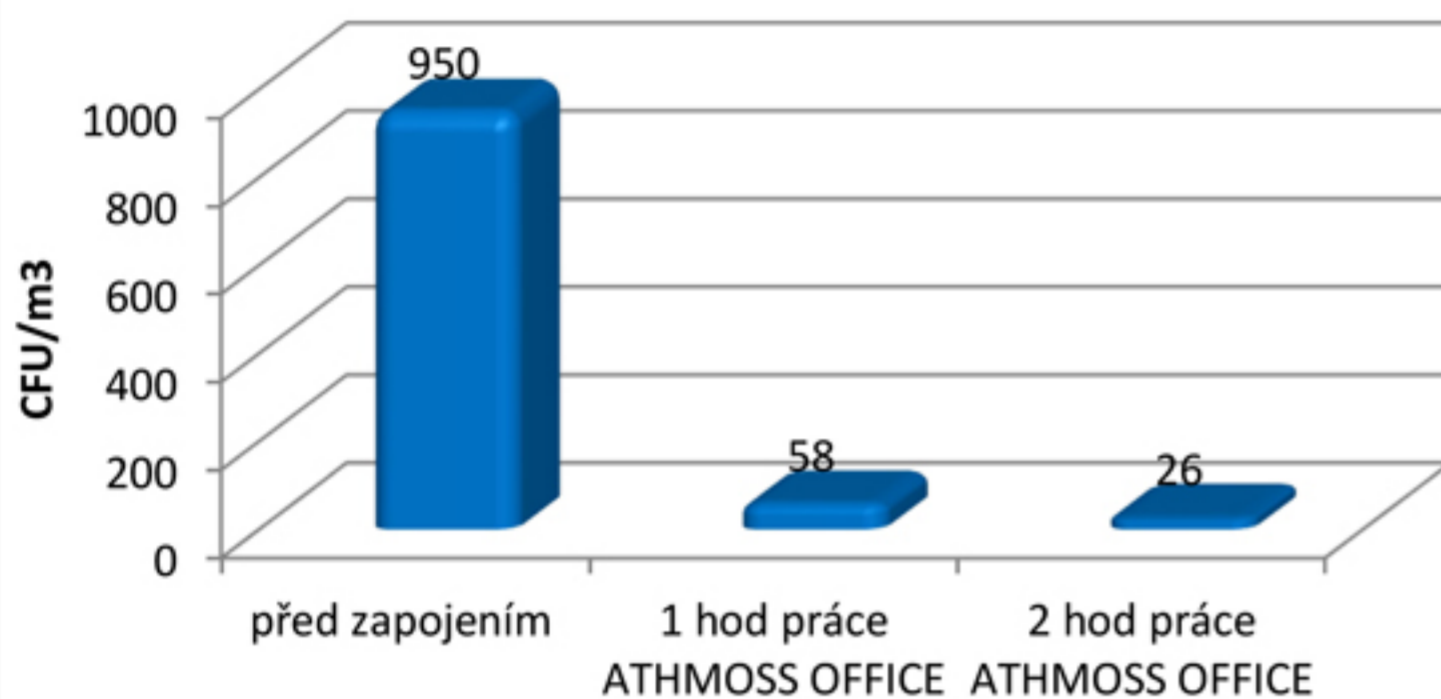
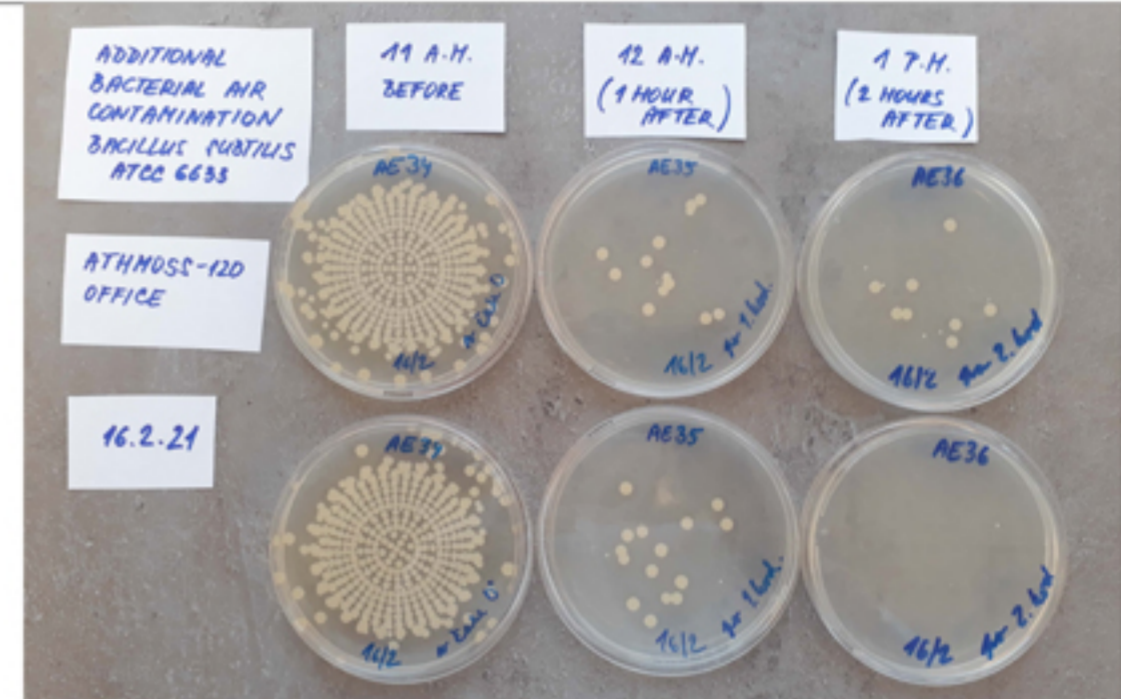
Vliv práce germicidního čističe vzduchu ATHMOSS-120 OFFICE na uměle kontaminované ovzduší laboratoře - bakterie

Závěr 1: V testování umělé kontaminace ovzduší testovací laboratoře bakterií *Bacillus subtilis* ATCC 6633 došlo při práci přístroje ATHMOSS-120 OFFICE **po 1 hodině k poklesu o 93,9%** proti počtu na začátku testování. **Po 2 hodinách** práce přístroje byl zaznamenán další pokles až **na celkových 2,7 %** původního počtu testované bakterie v místnosti před zapojením přístroje.

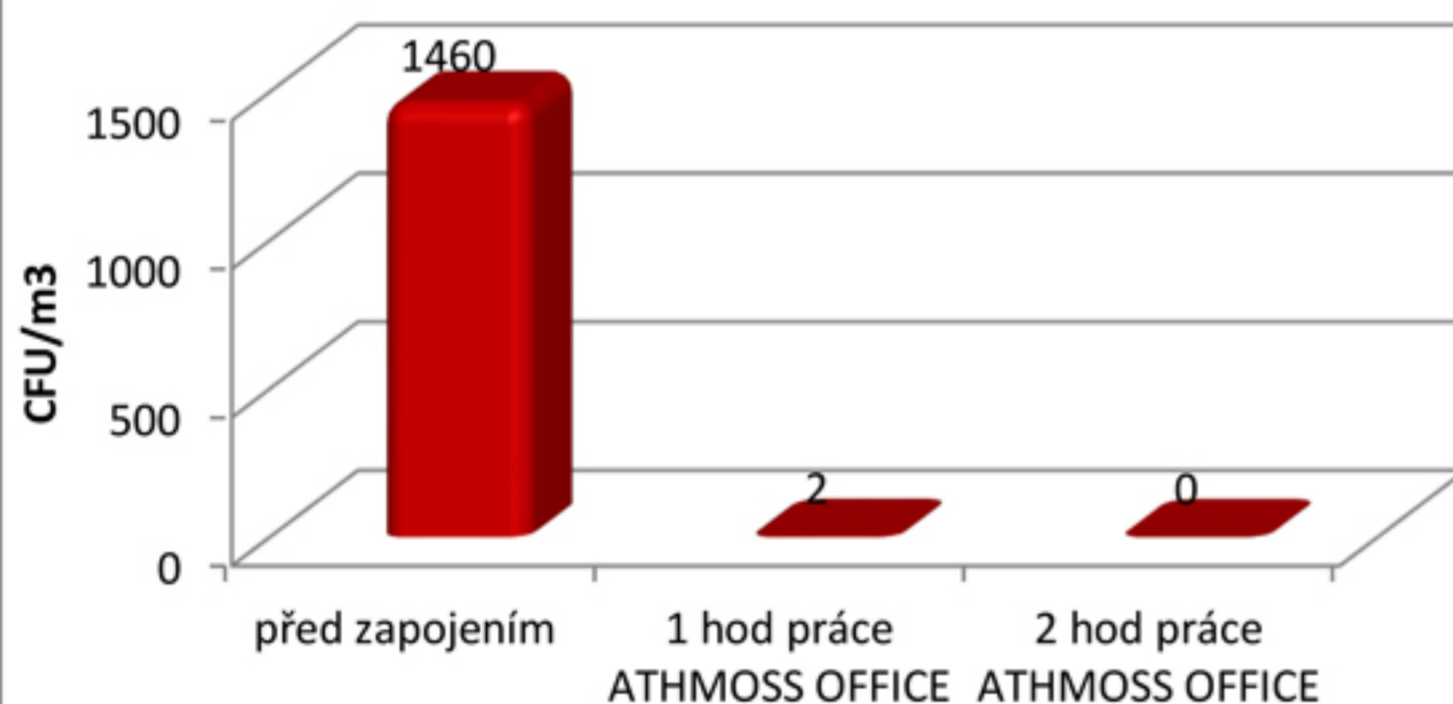
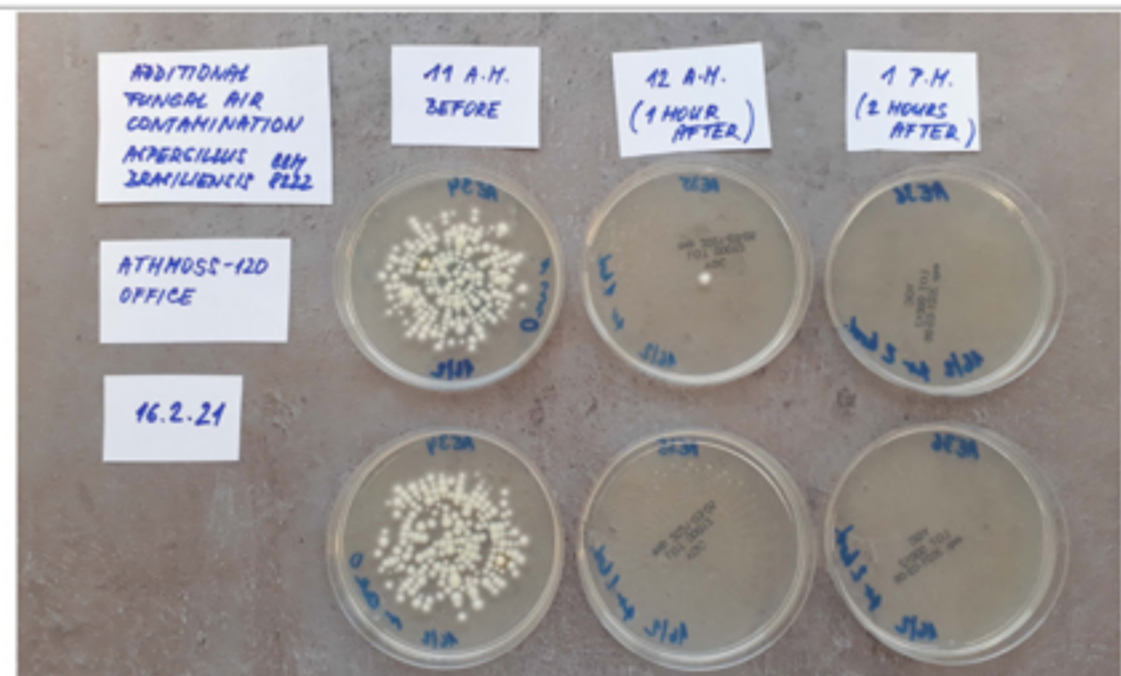
Vliv práce germicidního čističe vzduchu ATHMOSS-120 OFFICE na uměle kontaminované ovzduší laboratoře - plísně

Závěr 2: V testování vlivu čističky vzduchu ATHMOSS-120 OFFICE na umělou kontaminaci vzduchu plísní *Aspergillus brasiliensis* v ovzduší laboratoře došlo **po 1 hodině práce přístroje k poklesu o 99,9 %**. **Po 2 hodinách** práce přístroje byl zaznamenán další pokles **na 0 %** z původního počtu plísní před zapojením přístroje.

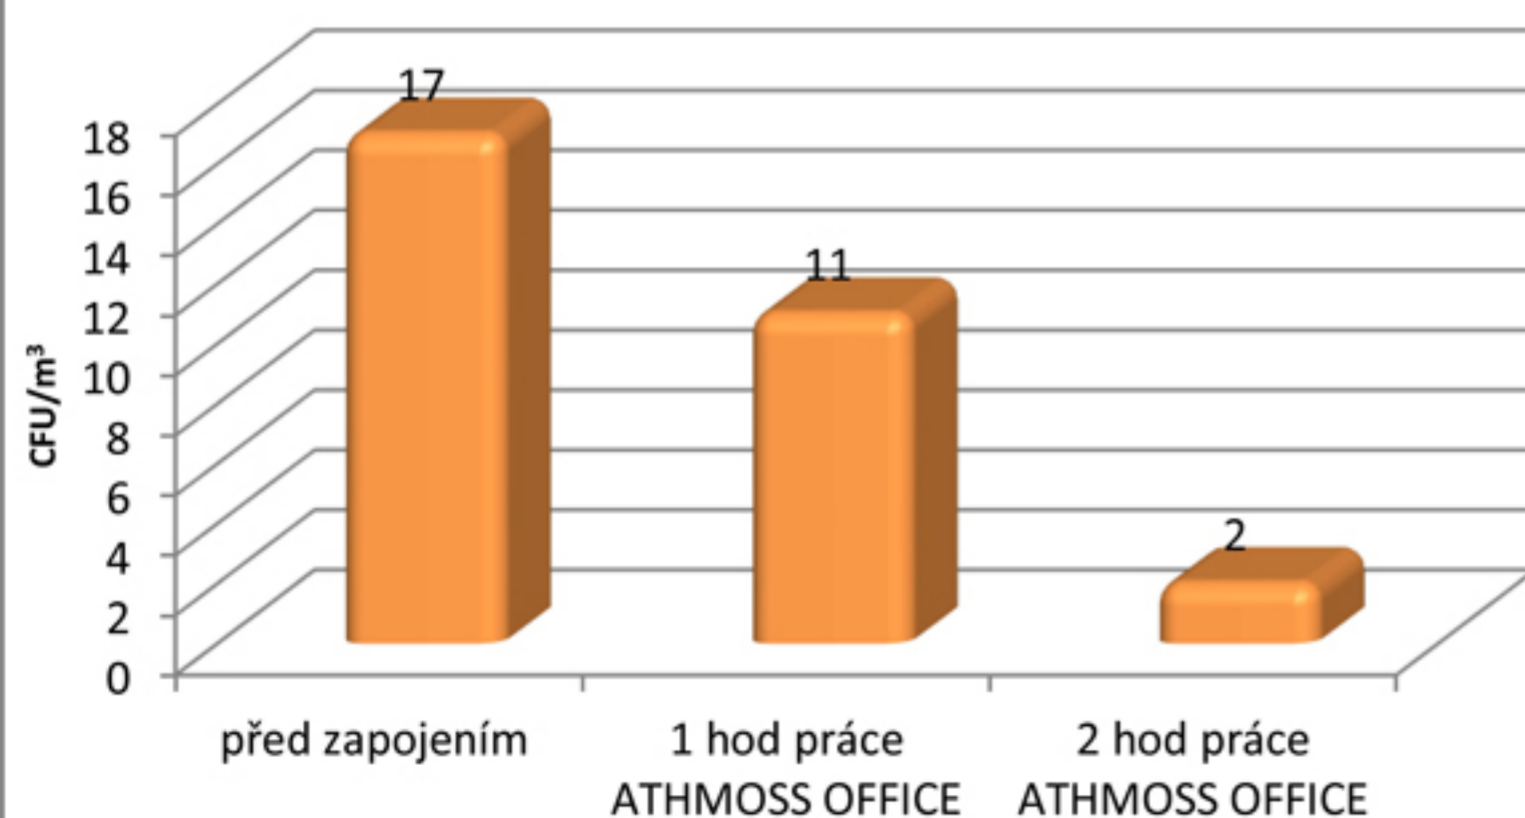
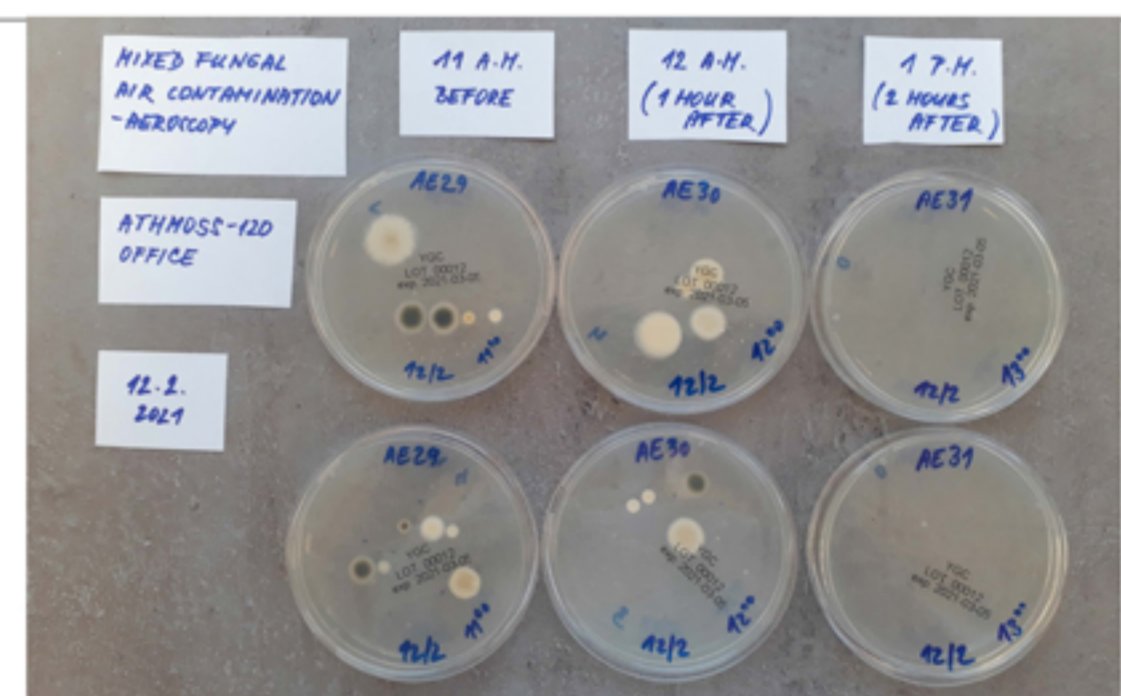
Vliv čističky vzduchu ATHMOSS-120 OFFICE na celkovou koncentraci směsné populace kvasinek a plísní v ovzduší - za provozu místnosti

Závěr 3: V testování celkové směsné populace kvasinek a plísní v ovzduší místnosti došlo při práci přístroje ATHMOSS-120 OFFICE **po 1 hodině k poklesu o 35,3 %**. **Po 2 hodinách** práce přístroje byl zaznamenán další pokles celkové směsné populace kvasinek a plísní **na 11,8 %** původního počtu z měření před zapojením přístroje.
